Le couple céramique/céramique dans la prothèse totale de hanche de Pierre Boutin

Une innovation française

Laurent Sedel

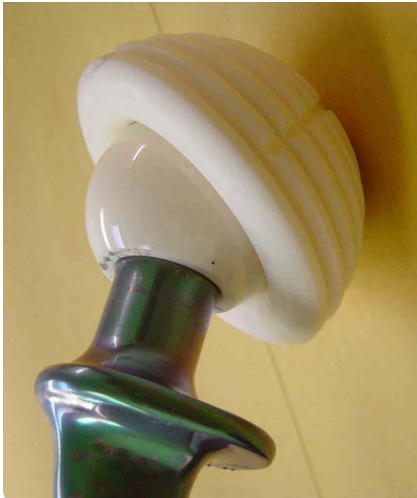
Figure 4. Le premier cotyle à cimenter Ceraver® et le couple : tête de 32 mm de diamètre.

Le premier cotyle massif était prévu pour être cimenté (fig. 4). Les premières implantations ont été faites en suivant la technique utilisée pour fixer un cotyle en polyéthylène (le ciment ne faisant que remplir les vides) puis on s'orientera vers une fixation primaire osseuse ; c'est cette dernière technique qui donnera les meilleurs résultats. En parallèle, Pierre Boutin a expérimenté un cotyle à trois tétons tout céramique non cimenté (fig. 5) qui a donné de bons résultats mais n'a pas été développé.

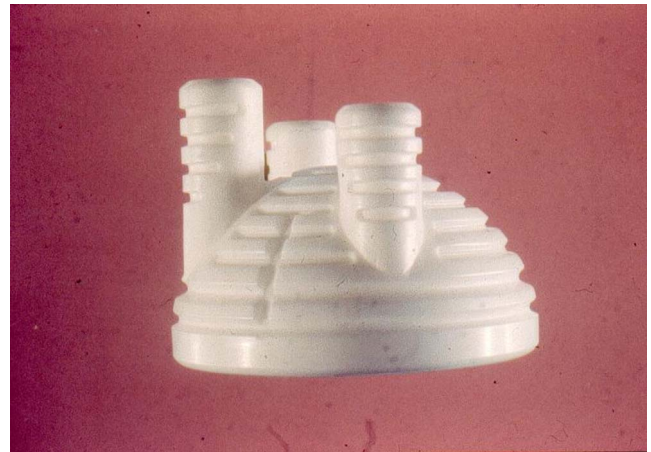
Figure 5. Cotyle sans ciment trois tétons de Boutin.

Pour les jeunes, et surtout les très jeunes, une technique de fixation sans ciment de cotyles massifs a été mise au point et réalisée, pour l'implantation de 150 prothèses de hanche avec des résultats à très long terme (plus de 30 ans), pour certains excellents.

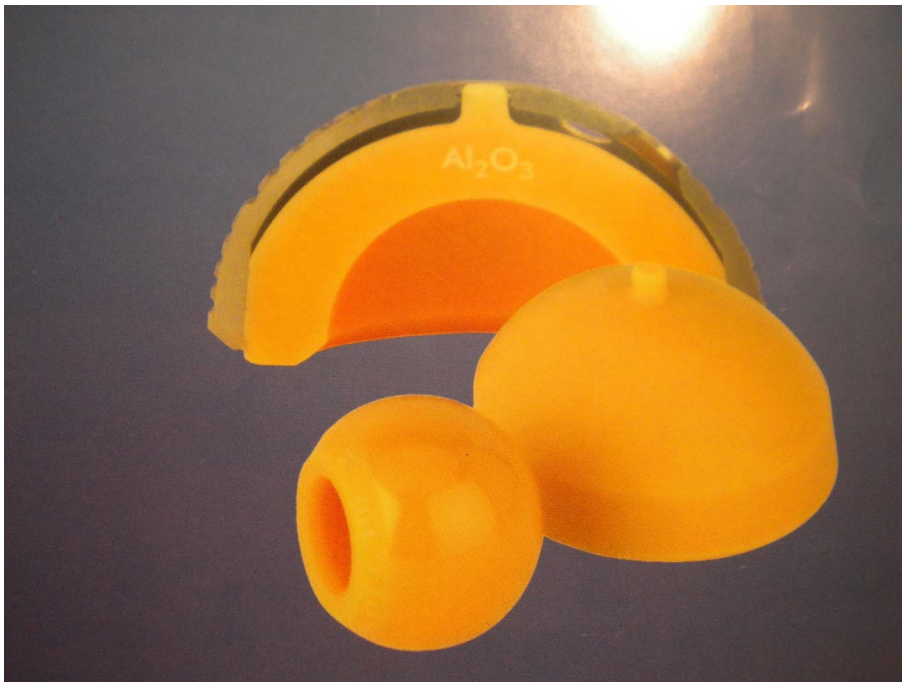
Figure 6. Un système de coque recouvert de cette rugosité et d'une fine couche d'hydroxyapatite a été développé.

En 1997, un nouveau système de coque recouvert cette fois de rugosités et d'une fine couche d'hydroxyapatite a été mis en place (fig. 6), en même temps que l'on passait de la tige cimentée d'origine à la tige sans ciment. C'est ce matériel qui est toujours implanté maintenant depuis 20 ans et qui donne entière satisfaction.

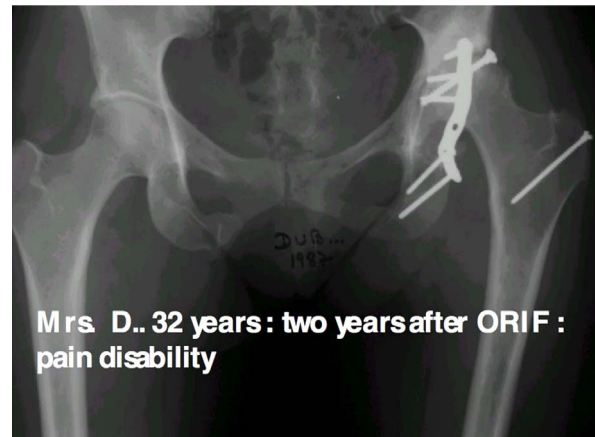
Figure 7. a. Deux ans après ostéosynthèse d'une fracture du cotyle chez une femme de 31 ans. b. Image radiologique 30 ans après la prothèse. La patiente a pu vivre normalement, a fait du sport et a eu deux enfants, sans aucune conséquence sur la hanche.

Si l'on compare les registres avec la série de Lariboisière/Saint-Louis concernant des malades suivis pour certains plus de 30 ans, on reste frappé par le maintien d'une qualité de résultat parfaite, avec possibilité de pratiquer des activités lourdes ou du sport, et des images radiologiques qui ne montrent aucun liseré, ni aucune image inquiétante (fig. 7 et 8).
